El presente informe auditoria comprende 4 partes que muestran: el estado de los componentes del sistema de calefacción, la incidencia de aquel en el comportamiento y la eficiencia energética, la nueva configuración de aquellos y una estimación de los costos de su implementación.

Estado de los componentes del sistema de calefacción

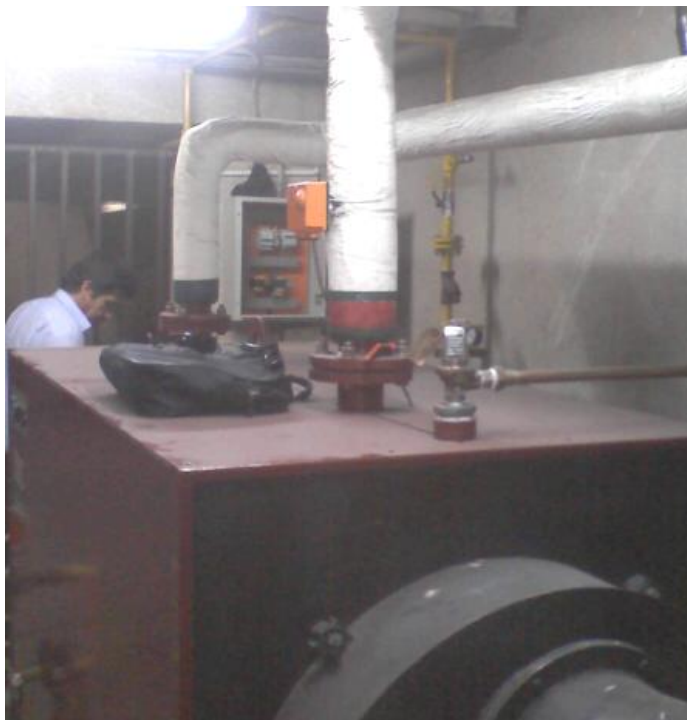
- a. Caldera Assler de capacidad desconocida de muy buen aspecto exterior. El sistema de control comprende:

1. Panel de mando con presostato y termostato (manejado a ± 40 °C)
2. Interruptor de encendido/apagado
3. Llenado automático aparentemente inutilizado

- a. Si bien la caldera Assler como el quemador Rielo son equipos confiables, las condiciones de funcionamiento actuales hacen que el consumo energético pudiere ser superior a la normal.

Esto tiene una doble explicación que tiene relación con la temperatura programada del termostato de la caldera (± 40 °C). Por un lado la frecuencia del ciclo de encendido requiere una alta inercia inicial consumiendo más gas y por otro la frecuencia correspondiente al ciclo del barrido requiere una mayor contribución de energía eléctrica.

Debo además insistir que ni la caldera ni el quemador están diseñados para funcionar a bajas temperaturas. El resultado de este manejo puede ser catastrófico para la cámara de combustión debido al fenómeno de la condensación ácida (producción de ácido sulfúrico) que generaría un proceso de corrosión rápido.

- a. La caldera deberá funcionar a su temperatura de diseño (80 °C)
- b. El circuito hidráulico será “cerrado” con:
 1. Estanque de expansión instalado en el ático

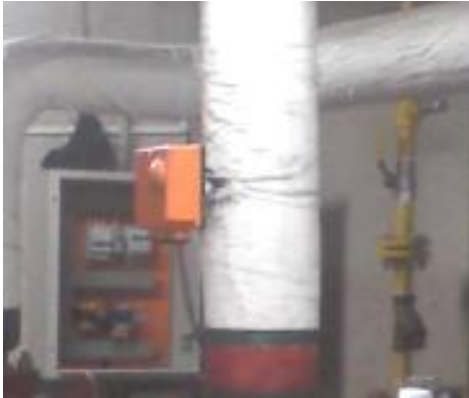
d. Termostato externo cuya función se desconoce. Es posible que sirva para pilotear la bomba de circulación cuando la temperatura de la caldera se encuentra por encima de un cierto valor.

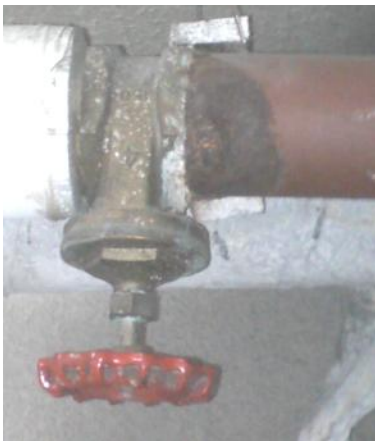
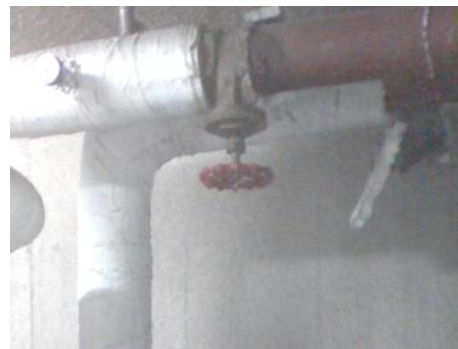
g. Matriz constituida de 2 tubos de hierro negro de 3" recubiertos de caños de aislapol con tocuyo, constituyendo el aislamiento térmico.

h. En ciertos sectores este aislamiento térmico esta roto o simplemente desaparecido.

i. Algunos sectores presentan tubos de hierro oxidados, particularmente uno en la sala de máquinas.

- b. En algunos sectores es necesario reconstruir y/o reemplazar el aislamiento térmico de la red luego de aplicar un anticorrosivo. En la sala de la caldera se debe reemplazar una pieza con un estado avanzado de corrosión.

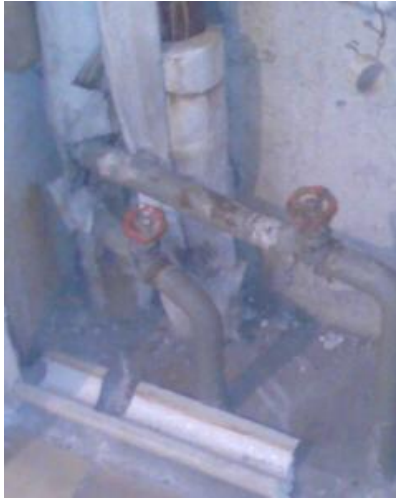
j. Derivaciones hacia cada departamento constituidas por:

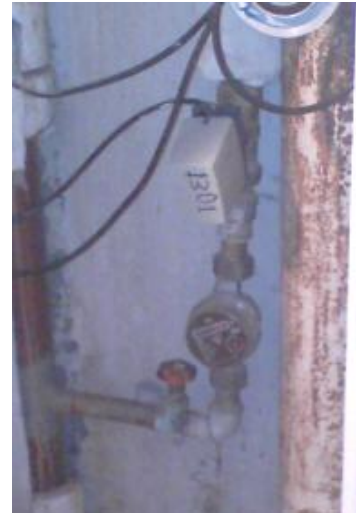
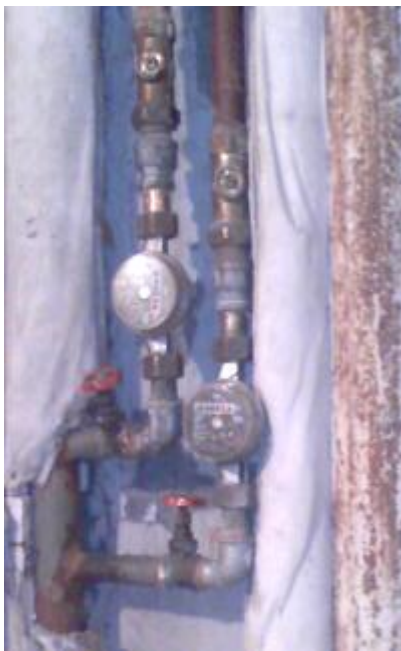
1. Llaves de paso de compuerta. Algunas agripadas y/u oxidadas

2. Remarcadores. Defectuosos o agripados por golpes de ariete, importante caudal, alta temperatura y/o incrustaciones
3. Válvula de paso motorizada de 2 vías. No constituye una válvula fiable para esta aplicación debido a importante caudal, alta temperatura y/o incrustaciones. Muchas unidades están en desuso, fuera de su soporte y presentan circuitos eléctricos defectuosos
4. Serpentin de calefacción por losa radiante. La losa radiante es el sistema menos eficiente y el que más se aleja de la curva ideal de distribución de la temperatura.

- d. **Los remarcadores** por causas arriba indicadas o por falta de mantenimiento, estarían descalibrados y por consiguiente inutilizables. Es posible conseguir en el mercado ejemplares que se adapten a condiciones de funcionamiento casi extremas como alto caudal, temperaturas de hasta 80 grados, etc. Estos pueden tener costos elevados.

- e. En sintonía con lo arriba señalado, mi experiencia me permite afirmar que las válvulas de paso de compuerta con el paso de los años, miles de litros de agua caliente, falta de mantenimiento y partículas generadoras de incrustaciones terminan por cerrarse y/o abrirse cada vez con mayor dificultad debido a que la bobina del motor es incapaz de producir el **torque** necesario para estas funciones. Buscamos con la nueva configuración conseguir un flujo de agua cliente más regular disminuyendo las pérdidas de carga por singularidades generadas por estos equipamientos.

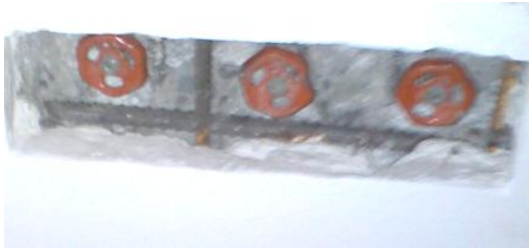
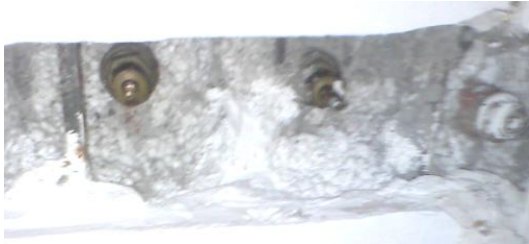
El principio de diseño de una calefacción por “piso radiante” implica una temperatura no superior a los 28 °C en el piso y entre 18 °C y 20 °C a 1,8 metros. El calor de la losa radiante puede beneficiar al piso inmediatamente superior o difundirse a través de la losa hacia las paredes exteriores de la vivienda
